NOTA TÉCNICA Nº 31/2019

Ref: PAAF 0024.17.018016-0 IC 0024.07.000732-3

- 1. **Objeto:** Construção de edificação no entorno da Casa do Conde de Santa Marina.
- **2. Endereço:** Avenida do Contorno 1079.
- 3. **Município:** Belo Horizonte.
- 4. **Proteção existente**: Inserido no perímetro de entorno do tombamento estadual do Conjunto Urbano da Praça da Estação, inserido no perímetro de tombamento municipal do Conjunto Urbano da Praça Rui Barbosa e adjacências.

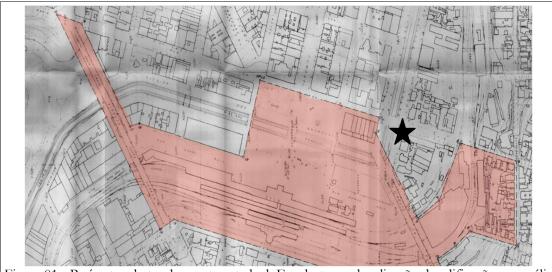
Figura 01 - Perímetro de tombamento estadual. Em destaque, localização da edificação em análise.

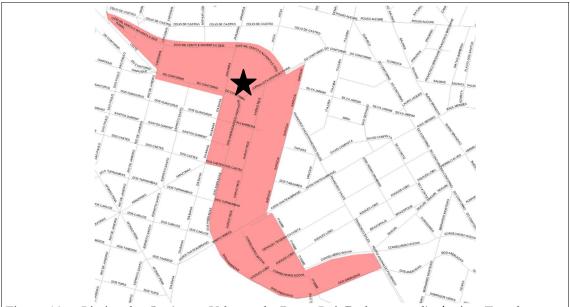
Figura 02 - Limite do Conjunto Urbano da Praça Rui Barbosa e adjacências. Em destaque, localização da edificação em análise.

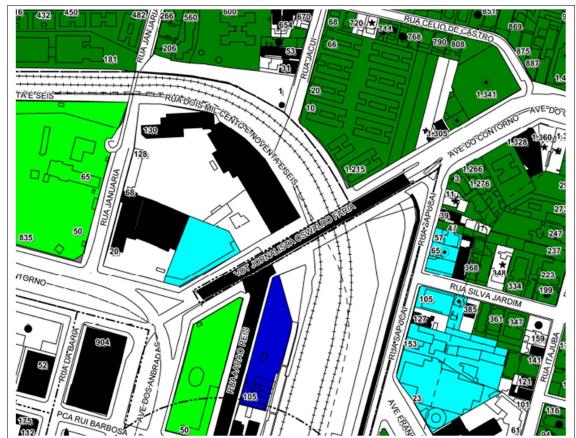
Figura 03 - Mapeamento cultural de Belo Horizonte datado de julho de 2015. Em preto, os bens tombados do conjunto (Casa do Conde, Galpões da Funarte, galpão da Avenida do Contorno, Viaduto da Floresta, entre outros. Em azul o terreno onde implanta-se a edificação em análise, cuja altimetria máxima permitida foi estabelecida em 7 metros.
