## NOTA TÉCNICA N ° 90/2020

Ref: PAAF 0024.20.007647-9

1. **Objeto:** Edificação residencial.
2. **Endereço:** Rua Direita n° 463 – Morro da Agua Quente – Catas Altas
3. **Município:** Catas Altas.
4. **Proteção existente:** Inserida no Conjunto Arquitetônico e Paisagístico do povoado do Morro D'Água Quente que possui tombamento municipal através do Decreto n.º 76/98, de 14 de abril de 1998.
5. **Objetivo:** Análise da demolição do imóvel.
6. **Considerações preliminares:**

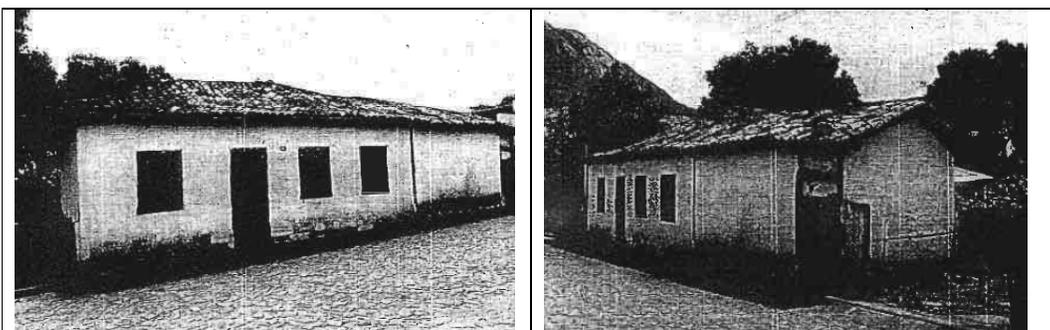
Figuras 01 e 02 – Imagens da edificação integrantes do Dossiê de Tombamento.

O Dossiê do Conjunto Arquitetônico e Paisagístico do povoado do Morro D'Água Quente descreve que em 1998, quando ocorreu o tombamento, o imóvel encontrava-se em regular estado de conservação, preservando diversos elementos originais como esquadrias, forros e pisos. Apenas a cobertura necessitava de manutenção.

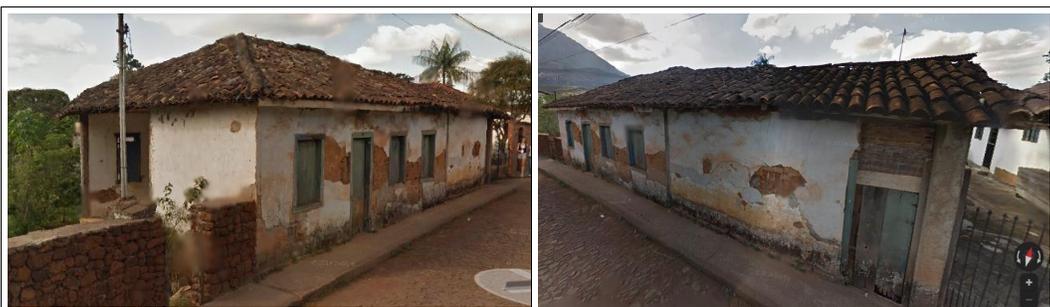
Figura 03 – Imagem da edificação em 2012.

Em análise as imagens do Google Street View, constatamos em julho de 2012 o imóvel encontrava-se aparentemente sem uso, em início de processo de arruinamento, apresentando descolamento de reboco, expondo o sistema construtivo a base de terra.

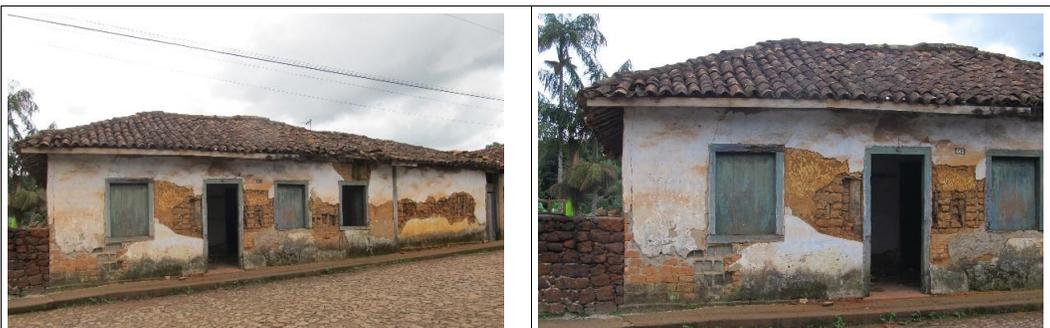
Figura 05 – Imagem do imóvel em 2014. Fonte: arquivo CPPC.

Em vistoria realizada no Distrito por este Setor Técnico em março de 2014, verificou-se que houve avanço do estado de degradação do imóvel. Além do descolamento do reboco, passou a apresentar abatimento da cobertura e encontrava-se exposto às ações do tempo e de vandalismo, tendo em vista que as esquadrias se encontravam abertas, possibilitando o acesso ao interior do imóvel.
